| 総図名 | 七尾 | 1/2.5 万図名 | 門前 |
| 対象地点の中心 | 北緯 37° 17' 58" | 東経 136° 49' 0" | Area A(1) |

| 対象地点の中心 | 北緯 37° 17′ 36″ | 東経 136° 49′ 12″ | Area A(2) |

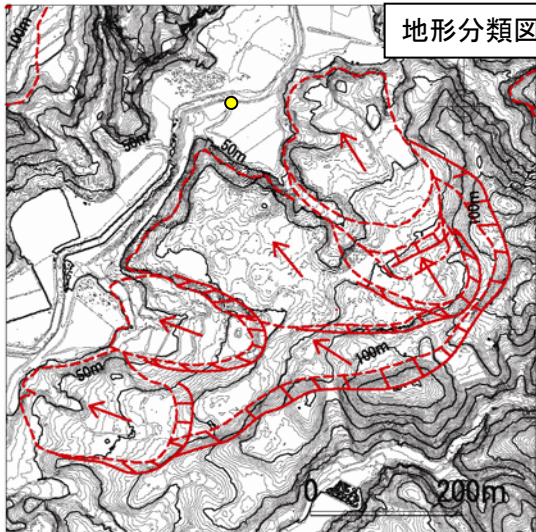
| <div></div> <p>地形分類図</p> <p>背景の等高線は北陸電力株式会社の航空レーザ測量データによる。</p> | | <p>空中写真</p> <div></div> <p>● 地形分類図と空中写真との同一地点</p> | |

| <p>備考：</p> <p>斜面（地すべり移動体）</p> <p>① 干渉縞：明瞭</p> <p>② 視線方向の色変化：（馬蹄形変動外部の無変化の青色部分 a を基準に東から西に向かって）<br/>青→黄→赤色</p> <p>③ 移動方向：西へ近づかないしは隆起</p> <p>北西向きの緩傾斜面であり、稜線付近に滑落崖を有する大規模地すべり内に位置する。この地すべりは複数の移動体に分割され、干渉縞はその最北部の移動体で検出された。この移動体内には滑落崖・開口地形が複数分布しており、河川の下刻と共に斜面下方に新たな移動体が形成され、成長している箇所である。干渉縞は、最も活動的な移動体内の微小な動きを検出したものとする。</p> | | | |
