総図名	七尾	1/2.5万図名	能登黒島
対象地点の中心	北緯 37° 17' 5"	東経 136° 44' 21"	Area B(1)

総図名	七尾	1/2.5万図名	能登黒島
対象地点の中心	北緯 37° 16' 33"	東経 136° 44' 0"	Area B(2)

総図名	七尾	1/2.5万図名	能登黒島
対象地点の中心	北緯 37° 16' 15"	東経 136° 43' 56"	Area B(3)

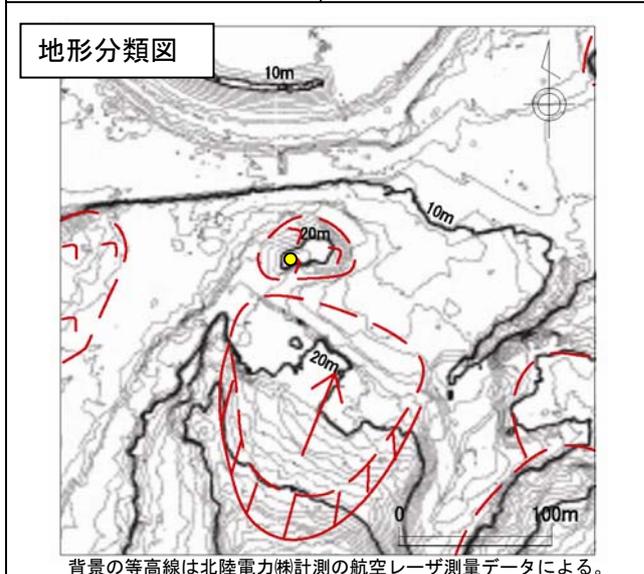
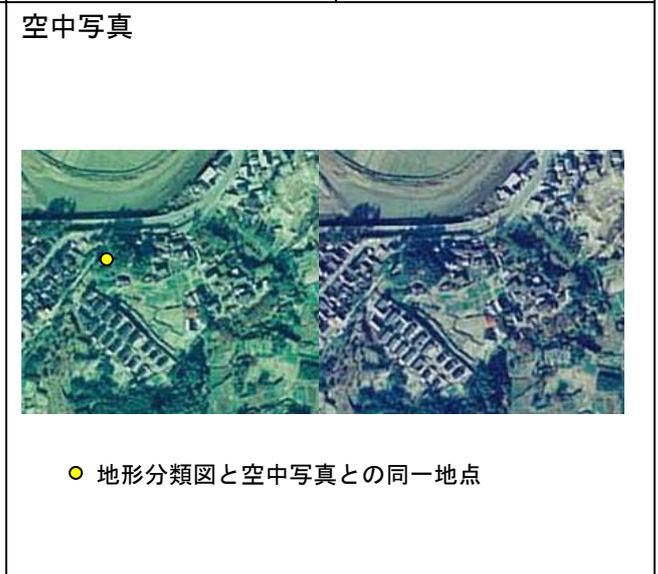
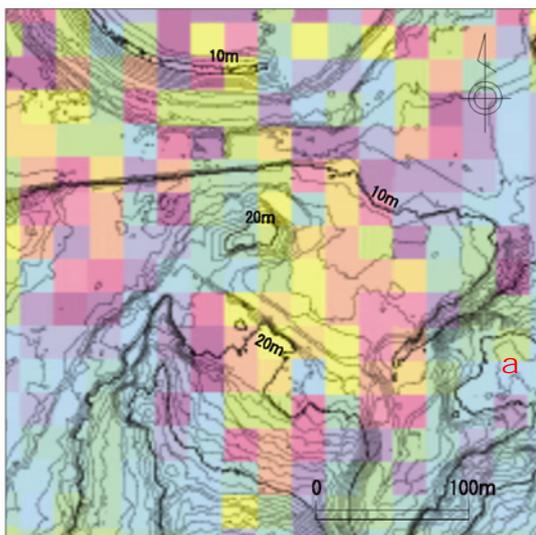
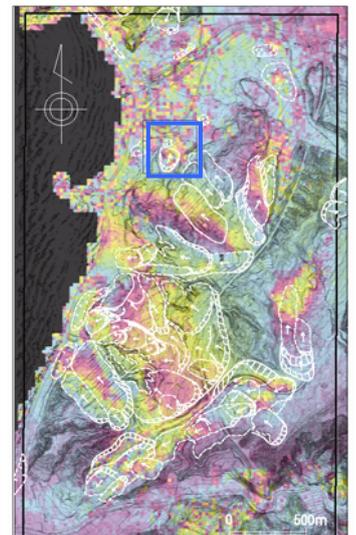
斜面（地すべり）

- ① 干渉縞：やや明瞭
- ② 視線方向の色変化：（対象地点より南東の広く無変化が広がる青色部分 a を基準に東から西に向かって）青→赤→黄色
- ③ 移動方向：東へ遠ざかるないしは沈降

丘陵末端が凹状を呈し、その斜面下方に緩斜面が分布することから、地すべりである可能性が高い。干渉縞はこの地すべり地形と良く調和しているが、干渉縞の色変化が地すべり移動体の想定される移動方向と矛盾するので、谷頭部の宅地造成の盛土（現地未確認）の沈下か、使ったDEMが造成以前の地形を反映しているので、SAR干渉画像から地形の影響を正しく取り去っていない可能性がある。

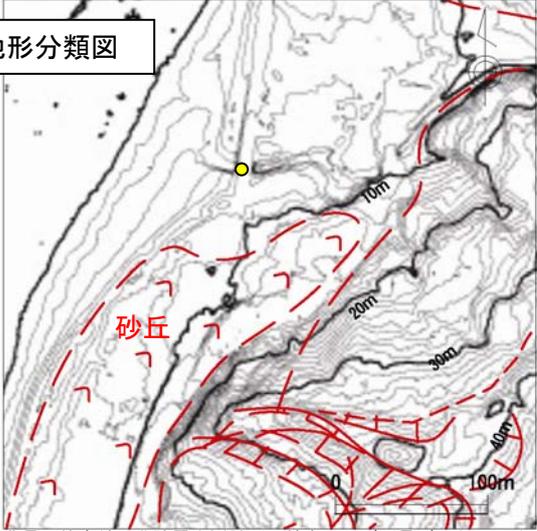
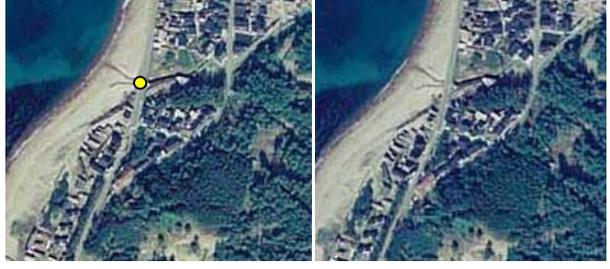
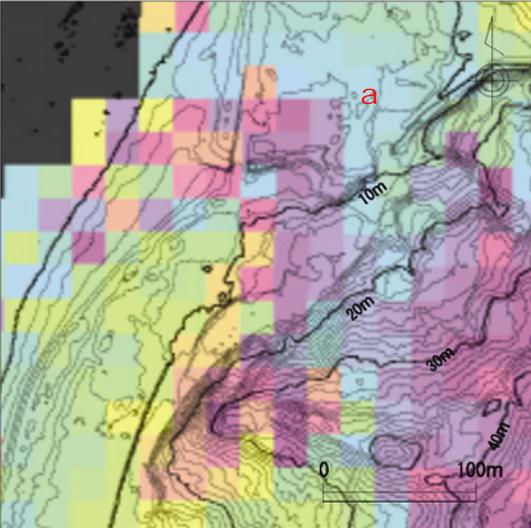
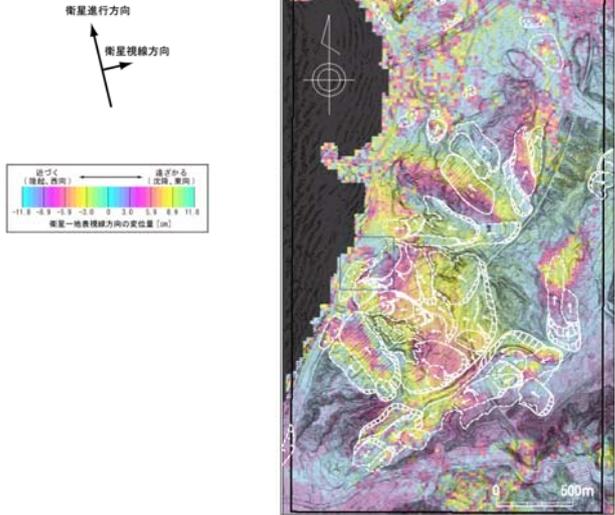
砂丘

- ① 干渉縞：やや明瞭
- ② 視線方向の色変化：(対象地点北東の青色部分 a を無変化と仮に考えて、東から西へ向かって) 青→赤→黄色
- ③ 移動方向：東へ遠ざかるないしは沈降

この地点は震央に面し、地殻変動の影響で大きく隆起したことが判っているが、それとは干渉縞が逆の動き（沈降）を示している。本地点の平地部には砂丘が分布しており、強い地震動が加わったことにより、砂丘が液状化あるいは圧密により沈降したことを示していると思われる。

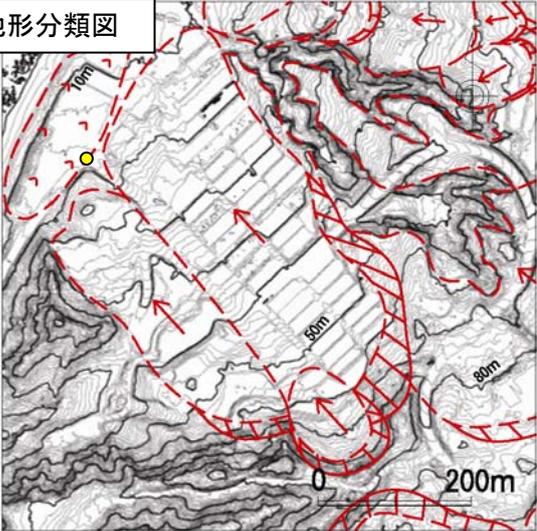
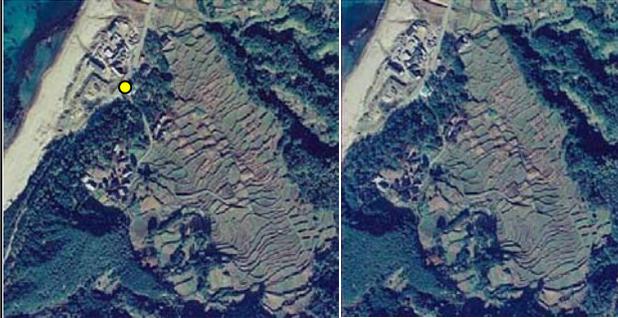
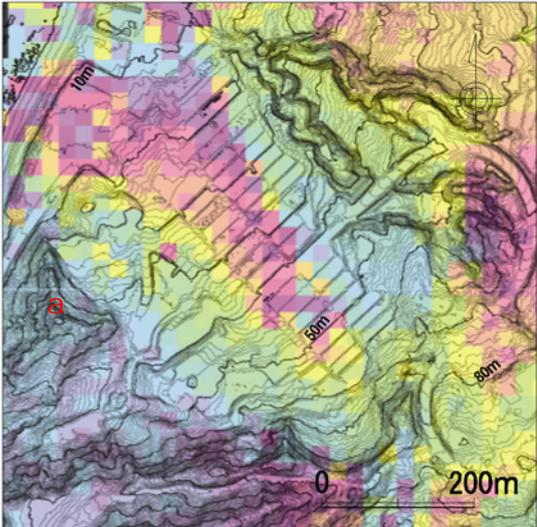
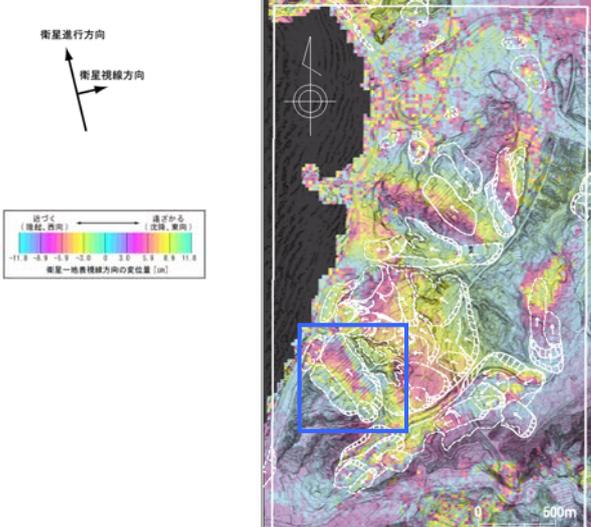
斜面（地すべり）

- ① 干渉縞：明瞭
- ② 視線方向の色変化：（干渉縞がやや明瞭な馬蹄形変動より外部の無変化の青色部分 a を基準に西から東に向かって）青→黄→赤色
- ③ 移動方向：西へ近づかないしは隆起

干渉縞は頭部滑落崖が明瞭な地すべり地内から斜面下方の砂丘にかけて検出されている。干渉縞は地すべり移動体と完全には一致せず、移動体内部の微高地に一致している。移動体の一部の広範囲の土砂部の微小な動きを検出したものと推定される。なお、干渉縞のパターンから、斜面下方の砂丘は海側へ移動したものと判断する。
