総図名	七尾	1/2.5万図名	能登黒島
対象地点の中心	北緯 37° 16′ 58″	東経 136° 44′ 47″	Area B(4)

総図名	七尾	1/2.5万図名	能登黒島
対象地点の中心	北緯 37° 16′ 32″	東経 136° 44′ 54″	Area B(5)

総図名	七尾	1/2.5万図名	能登黒島
対象地点の中心	北緯 37° 16' 15"	東経 136° 44' 19"	Area B(6)

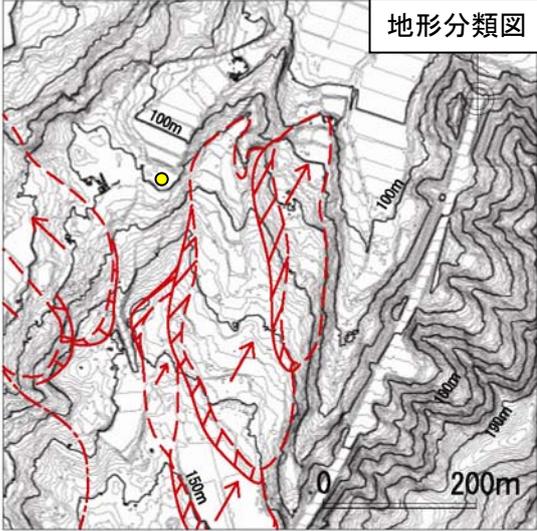
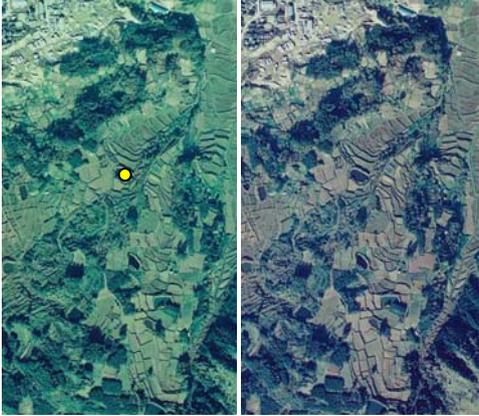
<p>地形分類図</p> <p>背景の等高線は北陸電力㈱計測の航空レーザ測量データによる。</p>		<p>空中写真</p>

<p>● 地形分類図と空中写真との同一地点</p>	
<p>SAR干渉画像：アセンディング；オフナディア角：41.5°；基線長 Bperp：+432 m</p>			
<p>撮影年月日：2007年2月23日～2007年4月10日</p>			
<p>解像度：(FBS) / (FBD) (2007年2月23日) / (FBS) / (FBD) (2007年4月10日)</p>			
<p>衛星の視線方向：(西側上空から東向き) / (東側上空から西向き)</p>

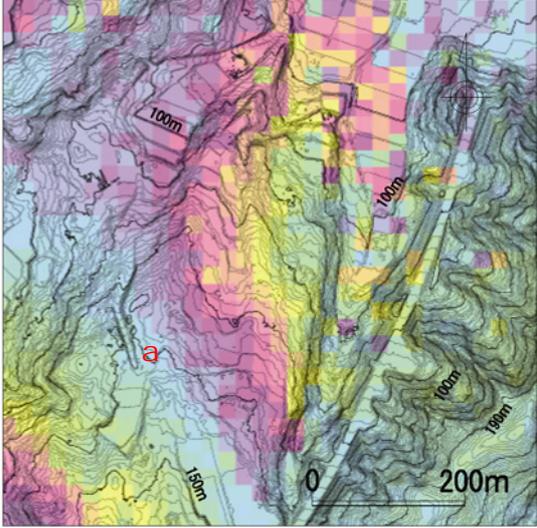
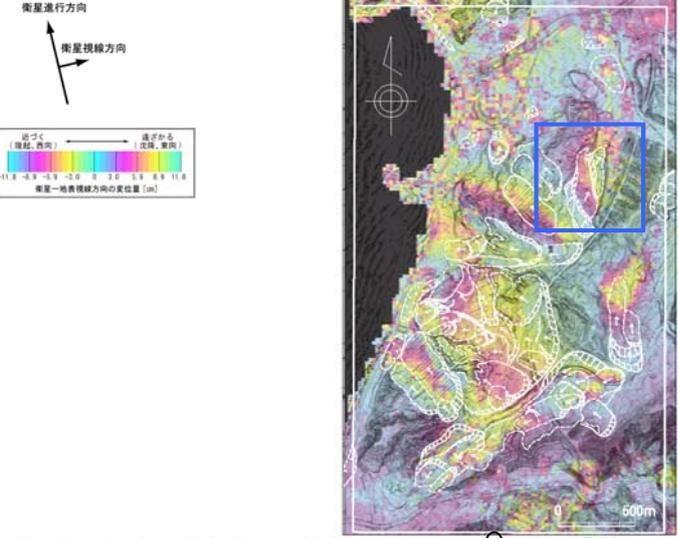
<p>衛星進行方向 衛星視線方向</p> <p>近づく (傾斜、西向き)      遠ざかる (沈降、東向き)</p> <p>-11.4 -9.3 -7.2 -5.1 -3.0 -0.9 0.9 2.8 4.7 6.6 8.5 10.4 11.6</p> <p>衛星-地表視線方向の変位 [cm]</p> <p>Analysis by GSI from ALOS raw data ©JAXA, METI</p>	
<p>備考：</p> <p>斜面（地すべり）</p> <p>① 干渉縞：明瞭</p> <p>② 視線方向の色変化：（対象地点の西側に位置する無変化の広い青色部分 a を基準に西から東に向かって）青→赤→黄→緑色</p> <p>③ 移動方向：東へ遠ざかる ないしは沈降</p> <p>頭部滑落崖及び北西側の側方崖が明瞭な地すべり地形である。地形から判読される地すべりの移動方向は北北東向きであり、干渉縞で検出された移動方向と一致する。</p>

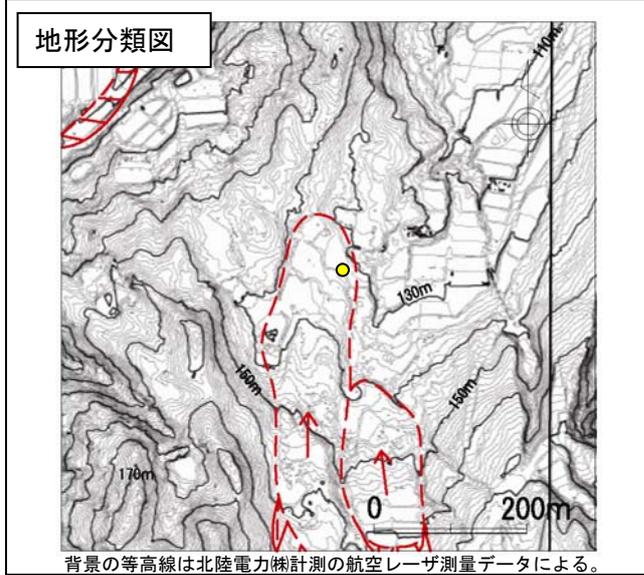
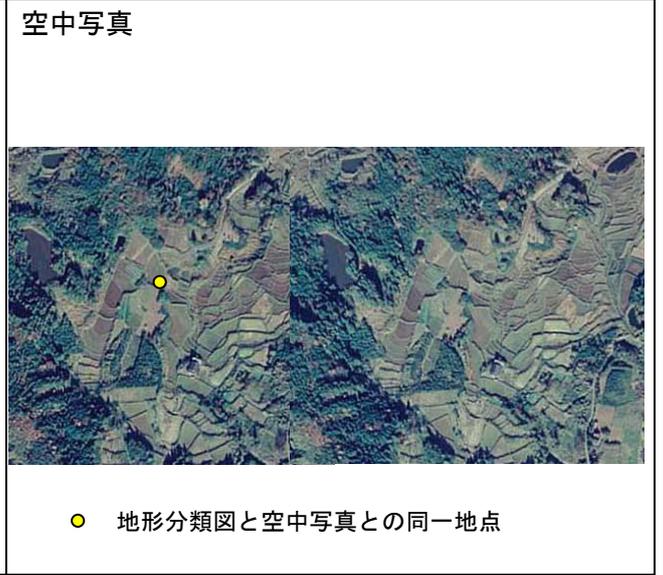
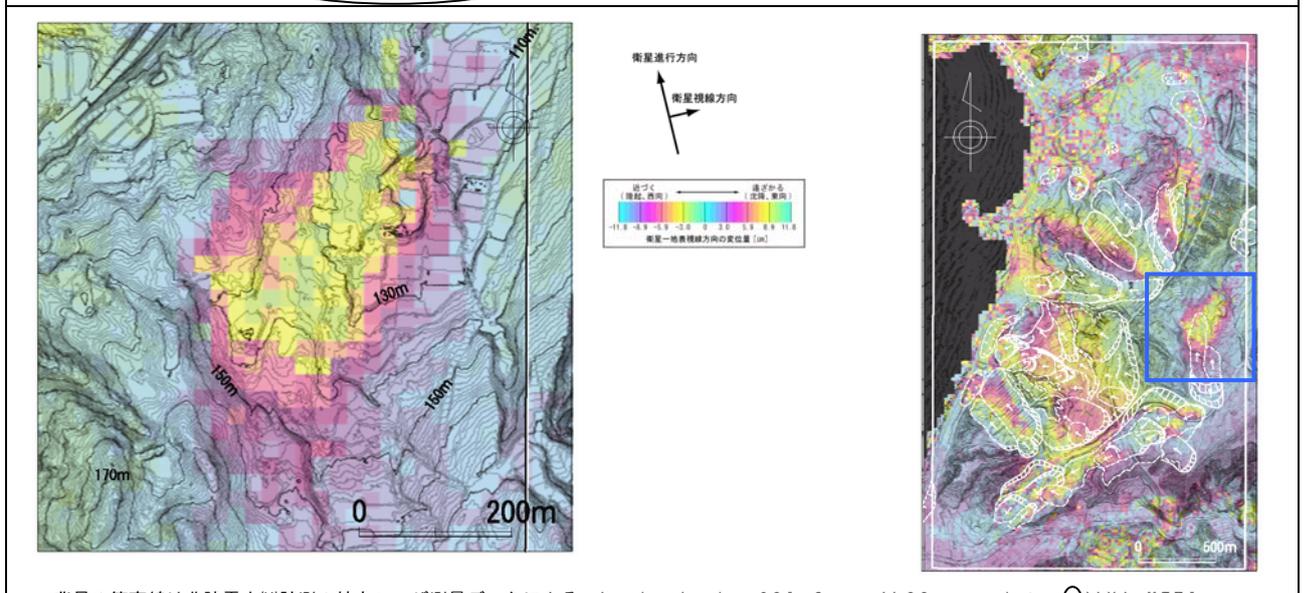
SAR干渉画像：アセンディング；オフナディア角：41.5°；基線長 Bperp：+432 m

斜面及び人工改変地（一部、地すべり）

- ① 干渉縞：明瞭
- ② 視線方向の色変化：（対象地点の周りにある無変化の広い青色部分を基準に西から東へ向かって）青→赤→黄色
- ③ 移動方向：東へ遠ざかる ないしは沈降

干渉縞の南半部は地すべり移動体の末端に位置するが、干渉縞は移動体にとどまらず北方の緩斜面まで広がっている。現地を確認したところ、黄色の干渉縞付近で谷部が盛り土されていたことから、その沈下を検出した可能性がある。

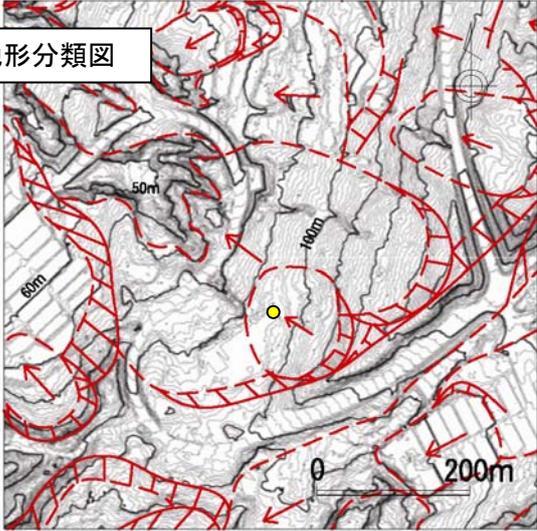
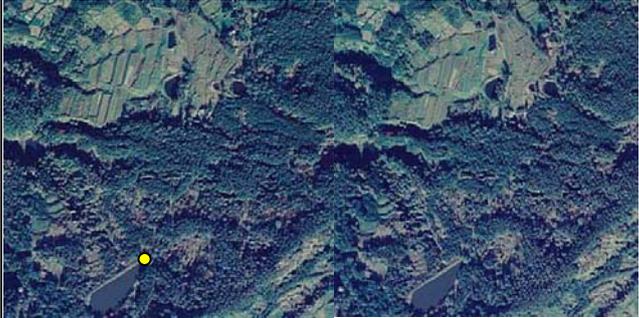
<p>地形分類図</p>

<p>背景の等高線は北陸電力株式計測の航空レーザ測量データによる。</p>	<p>空中写真</p>

<p>● 地形分類図と空中写真との同一地点</p>
--	--

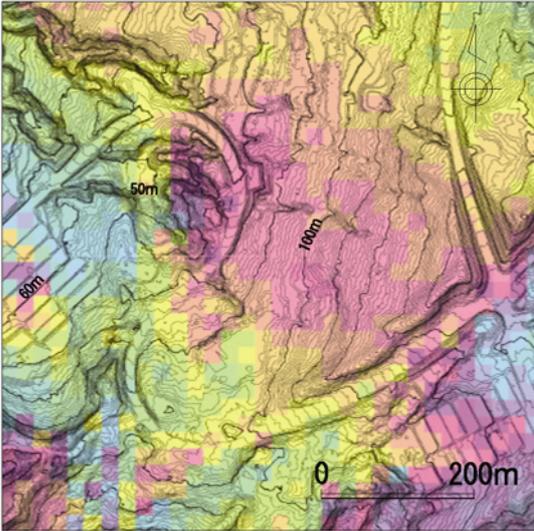
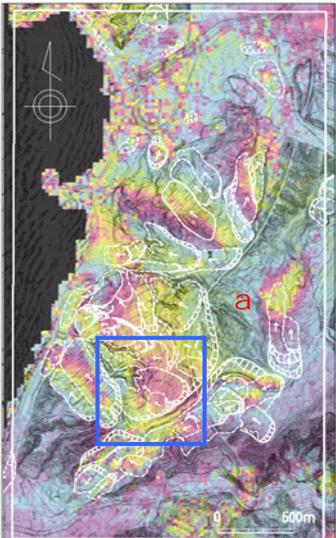
SAR干渉画像：アセンディング；オフナディア角：41.5°；基線長 Bperp：+432 m

<p>背景の等高線は北陸電力株式計測の航空レーザ測量データによる。Analysis by GSI from ALOS raw data ©JAXA, METI</p>	<p>衛星進行方向 衛星視線方向</p>

斜面（地すべり）

- ① 干渉縞：明瞭
- ② 視線方向の色変化：（対象地点の東側にある無変化の青い部分 a を基準に東から西へ）青→黄→赤色
- ③ 移動方向：西へ近づかないしは隆起

干渉縞に中央部（赤色の部分）は頭部滑落崖が明瞭な地すべり地形とほぼ一致する。地形から判読される地すべりの移動方向は西向きであり、干渉縞で検出された移動方向と一致する。このことから、地すべり地形内部の広い範囲で生じた微小な動きを検出していると判断する。
