作成日：2009年1月16日（改訂日：2009年8月17日）

総図名	七尾	1/2.5万図名	能登黒島
対象地点の中心	北緯 37° 15' 25"	東経 136° 43' 27"	Area D(1)

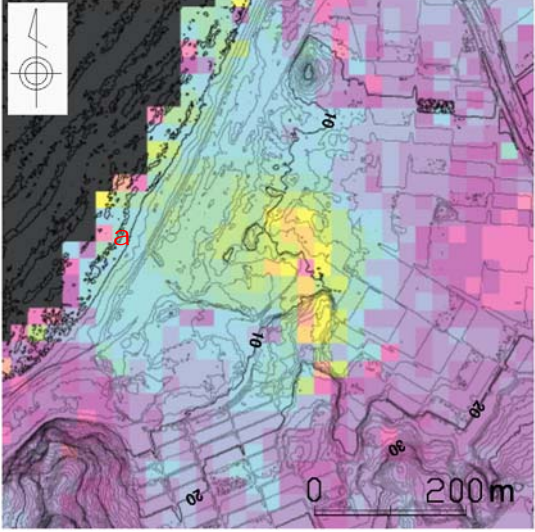
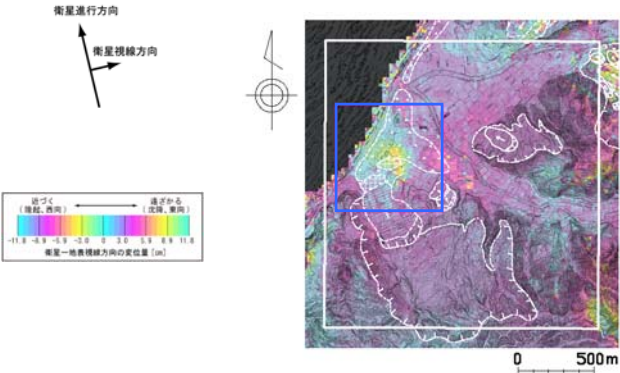
<p>● 地形分類図と空中写真との同一地点</p>	
SAR干渉画像：アセンディング；オフナディア角：41.5°；基線長 Bperp：+432 m			
撮影年月日：2007年2月23日～2007年4月10日			
解像度：(FBS) / FBD (2007年2月23日) / (FBS) / FBD (2007年4月10日)			
衛星の視線方向：西側上空から東向き / 東側上空から西向き

<p>背景の等高線は北陸電力株式会社測定の航空レーザ測量データによる。</p> <p>Analysis by GSI from ALOS raw data ©JAXA, METI</p>	
<p>備考：</p> <p>砂丘，後背低地</p> <p>①干渉縞：明瞭</p> <p>②視線方向の色変化：(対象地点の周囲の青色部分 a を無変化と考えると西から東へ向かって) 青→黄色（青色の外周は赤色）</p> <p>③移動方向：西へ近づく ないしは隆起</p> <p>干渉縞は，砂丘の陸側の縁に相当し，一部は後背低地にかかる。青～黄色の領域に相当する砂丘が海側へ移動したことを示すものと見られる。</p>
